Auszug aus dem DE-Jahrbuch Gebäudetechnik 2007

Systematische Fehlersuche in EIB/KNX-Netzwerken

Von Rainer Sökeland

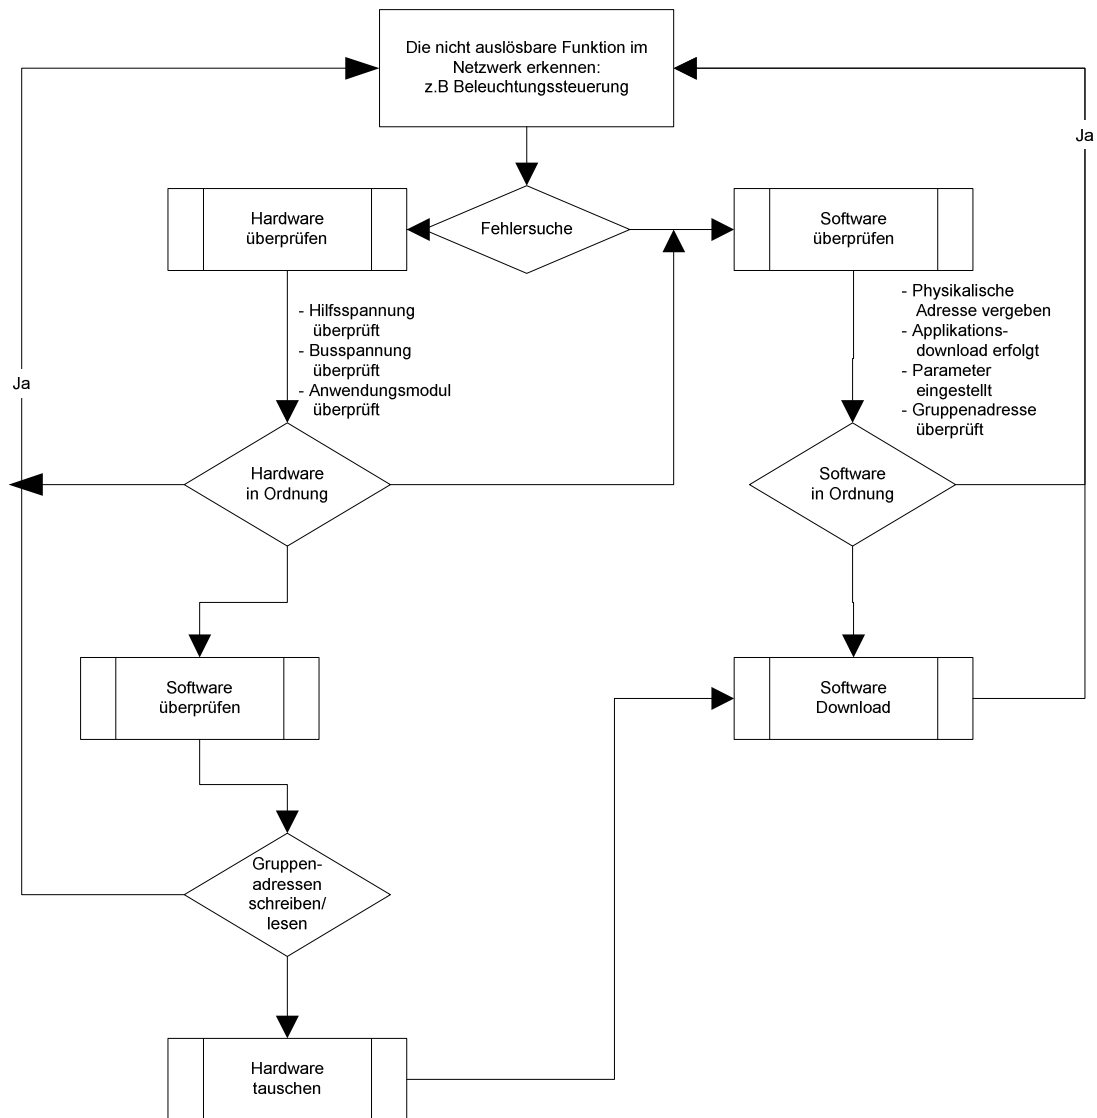
Bild 2 Schematischer Ablauf der Fehlersuche

Den schematischen Ablauf einer Fehlersuche zeigt **Bild 2**.
